Análisis por imagen termográfica de equipos eléctricos en operación en una planta industrial

Analysis of electrical equipment in operation by thermographic image in an industrial plant

Miguel Angel Vázquez⁽¹⁾, Juan Fatecha Roa⁽¹⁾

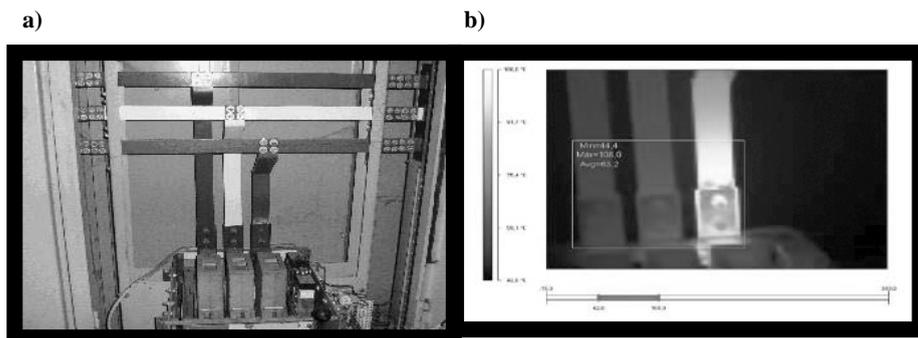
El aparato eléctrico de la muestra N° 4, presentó una temperatura en el punto caliente de 107 °C con una variación térmica de 49,3 °C y promedio de 63,2 °C.

En cambio las muestras N° 1, N° 4, N° 5 y N° 7, presentaron incremento de temperatura mayor a 30 °C, obteniendo valores de 92,4 °C; 49,3 °C; 167,7 °C y 50,1 °C respectivamente, calificados de condición crítica y deben ser corregidos las piezas analizadas en un plazo no mayor a 8 días, de acuerdo al manual de riesgos utilizados [7].

Figura N° 1: Imágenes de la muestra N° 4: a) Digital y b) Termográfica
Fuente: Adaptación de [5]

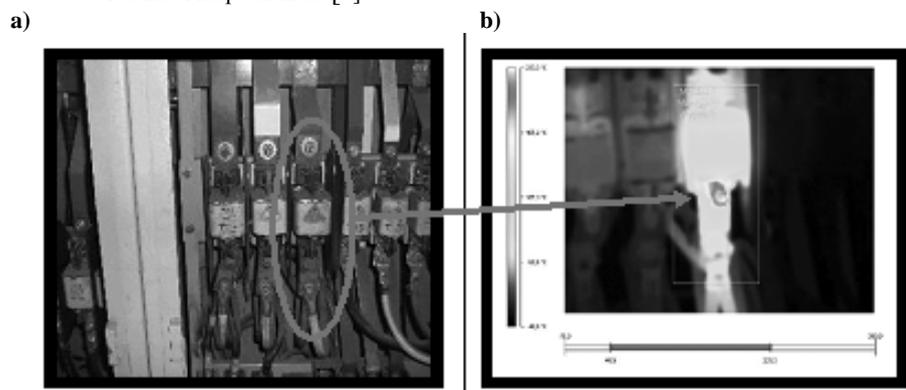
La muestra N° 5, presentó un punto caliente de 233,3 °C con una variación de temperatura de 167,7 °C respecto a la temperatura de referencia, y una temperatura promedio de 95,7°C.

Figura N° 2: Imágenes de la muestra N° 5: a) Digital y b) Termográfica
Fuente: Adaptación de [5]
